석면해체·제거 사업장의 석면비산 측정 결과보고서

| 건축물 | 건물명 학교 | 위치 전라남도 신안군 안좌면 대리길 18-20 안창초등학교 일대 | |
| | 연면적(㎡) ㎡ | 작업기간 2013. 07. 17 ~ 2013. 07. 22 | |

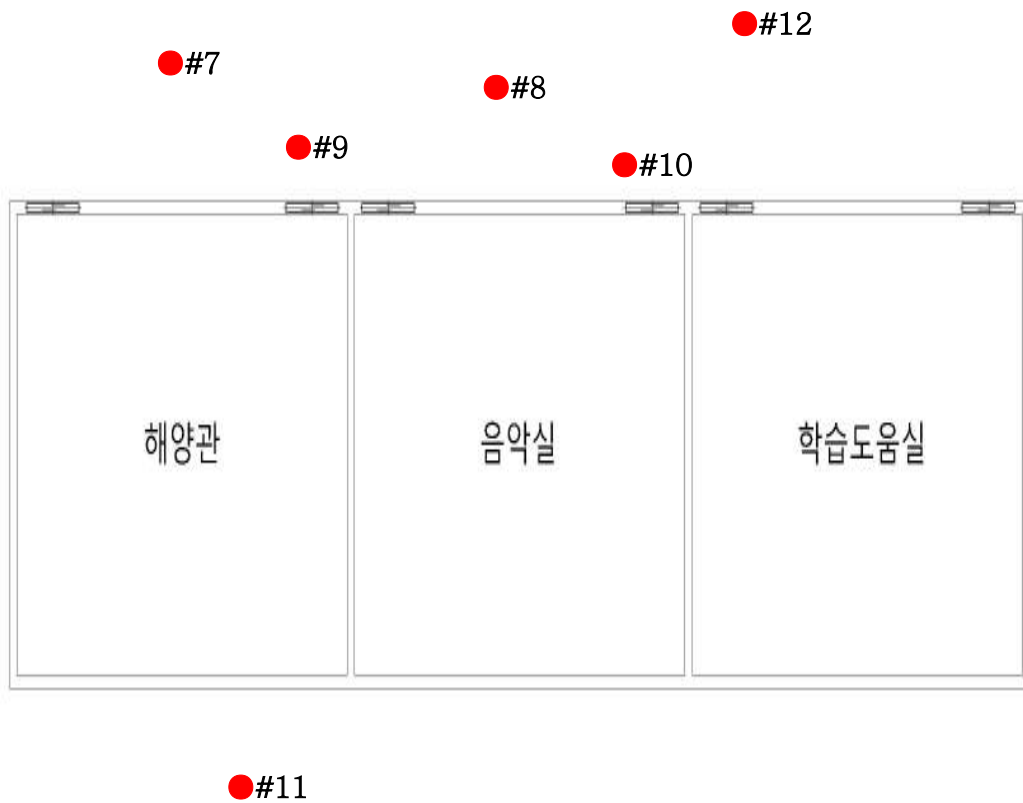
측정 위치도(2013.07.17)

전라남도 신안군 안좌면 대리길 18-20 안창초등학교 별관동2일대

● 측정위치

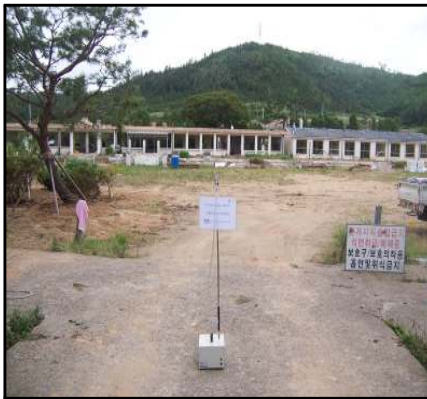
<sampling-#1>

| 분 류 | 시료 번호 | 측정 위치 | 측정시간(분) | 평균유속 (ℓ/min) | 유 량 (ℓ) | 측정농도 (개/cm³) | 초과 여부 |
|---|---|---|---|---|---|---|---|
| 부지 경계선 (4point) | #1 | 남 방향 | 9:30 ~ 13:30 | 10.35 | 2,451.10 | 0.0014 | 미만 |

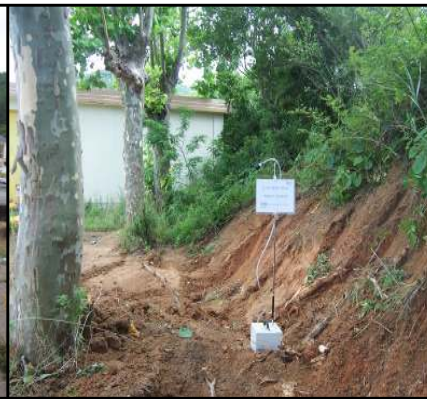
<sampling-#2>

| 분 류 | 시료 번호 | 측정 위치 | 측정시간(분) | 평균유속 (ℓ/min) | 유 량 (ℓ) | 측정농도 (개/cm³) | 초과 여부 |
|---|---|---|---|---|---|---|---|
| | #2 | 동 방향 | 9:33 ~ 13:33 | 10.30 | 2,439.26 | 0.0014 | 미만 |

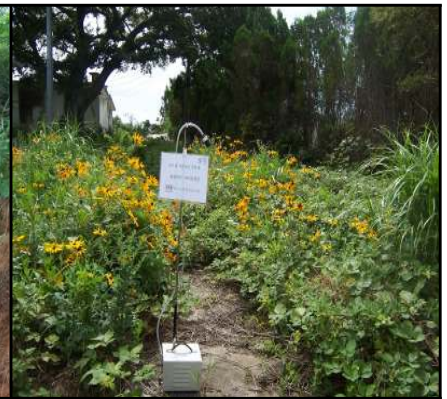
<sampling-#3>

| 분 류 | 시료 번호 | 측정 위치 | 측정시간(분) | 평균유속 (ℓ/min) | 유 량 (ℓ) | 측정농도 (개/cm³) | 초과 여부 |
|---|---|---|---|---|---|---|---|
| | #3 | 북 방향 | 9:36 ~ 13:36 | 10.33 | 2,446.36 | 0.0014 | 미만 |

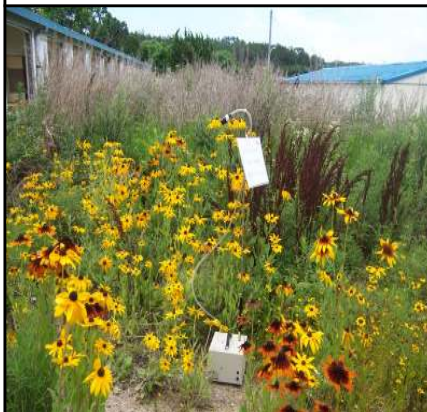
<sampling-#4>

| 분 류 | 시료 번호 | 측정 위치 | 측정시간(분) | 평균유속 (ℓ/min) | 유 량 (ℓ) | 측정농도 (개/cm³) | 초과 여부 |
|---|---|---|---|---|---|---|---|
| | #4 | 서 방향 | 9:40 ~ 13:40 | 10.35 | 2,451.10 | 0.0013 | 미만 |

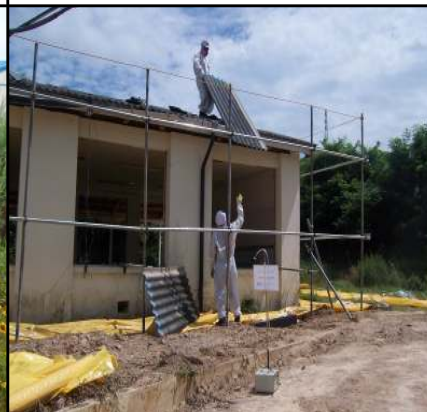
<sampling-#5>

| 분 류 | 시료 번호 | 측정 위치 | 측정시간(분) | 평균유속 (ℓ/min) | 유 량 (ℓ) | 측정농도 (개/cm³) | 초과 여부 |
|---|---|---|---|---|---|---|---|
| 작업장 주변 (1point) | #5 | 실 외 | 10:40 ~ 12:40 | 10.34 | 1,220.32 | 0.0030 | 미만 |

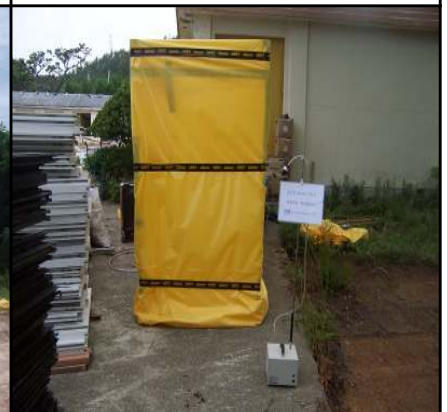
<sampling-#6>

| 분 류 | 시료 번호 | 측정 위치 | 측정시간(분) | 평균유속 (ℓ/min) | 유 량 (ℓ) | 측정농도 (개/cm³) | 초과 여부 |
|---|---|---|---|---|---|---|---|
| 위생설비 입구 (1point) | #6 | 입구로부터 1m이내 | 9:50 ~ 10:30 | 10.37 | 412.03 | 0.0043 | 미만 |

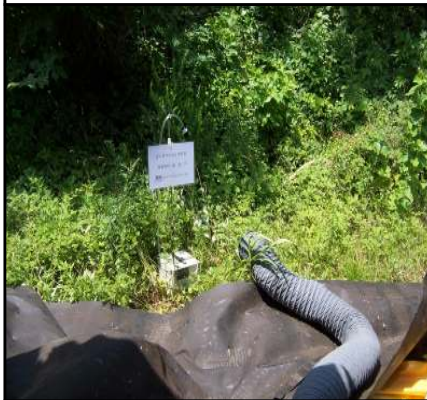
<sampling-#7>

| 분 류 | 시료 번호 | 측정 위치 | 측정시간(분) | 평균유속 (ℓ/min) | 유 량 (ℓ) | 측정농도 (개/cm³) | 초과 여부 |
|---|---|---|---|---|---|---|---|
| 음압기 (2point) | #7 | 음압기공기배출구 0.3~1m이내 | 13:00 ~ 13:40 | 10.36 | 407.56 | 0.0045 | 미만 |

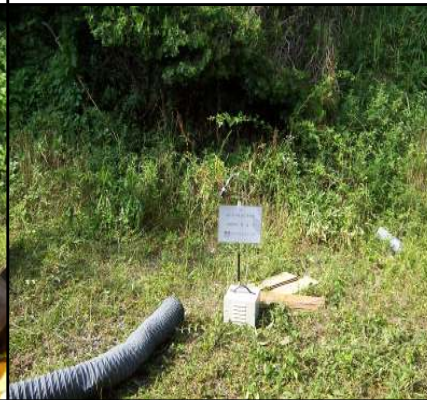
<sampling-#8>

| 분 류 | 시료 번호 | 측정 위치 | 측정시간(분) | 평균유속 (ℓ/min) | 유 량 (ℓ) | 측정농도 (개/cm³) | 초과 여부 |
|---|---|---|---|---|---|---|---|
| | #8 | 음압기공기배출구 0.3~1m이내 | 14:50 ~ 15:30 | 10.32 | 405.99 | 0.0051 | 미만 |

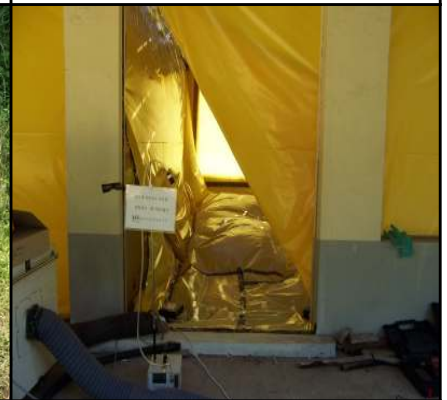
<sampling-#9>

| 분 류 | 시료 번호 | 측정 위치 | 측정시간(분) | 평균유속 (ℓ/min) | 유 량 (ℓ) | 측정농도 (개/cm³) | 초과 여부 |
|---|---|---|---|---|---|---|---|
| 폐기물 반출구 (2point) | #9 | 폐기물반출구에서 1m 이내 | 14:00 ~ 14:40 | 10.31 | 405.59 | 0.0053 | 미만 |

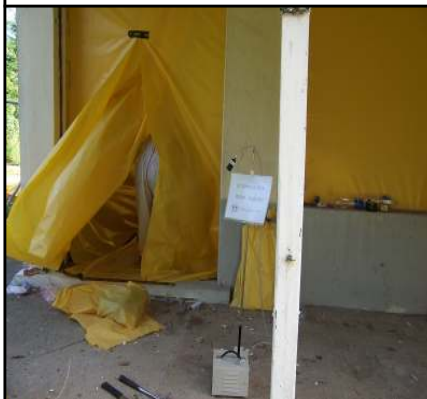
<sampling-#10>

| 분 류 | 시료 번호 | 측정 위치 | 측정시간(분) | 평균유속 (ℓ/min) | 유 량 (ℓ) | 측정농도 (개/cm³) | 초과 여부 |
|---|---|---|---|---|---|---|---|
| | #10 | 폐기물반출구에서 1m 이내 | 15:50 ~ 16:30 | 10.38 | 408.35 | 0.0047 | 미만 |

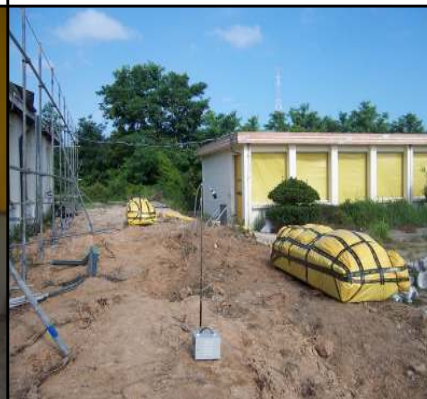
<sampling-#11>

| 분 류 | 시료 번호 | 측정 위치 | 측정시간(분) | 평균유속 (ℓ/min) | 유 량 (ℓ) | 측정농도 (개/cm³) | 초과 여부 |
|---|---|---|---|---|---|---|---|
| 폐기물 야적지점 (2point) | #11 | 폐기물야적지점으 로 부터 1m 이내 | 17:10 ~ 17:50 | 10.32 | 405.99 | 0.0052 | 미만 |

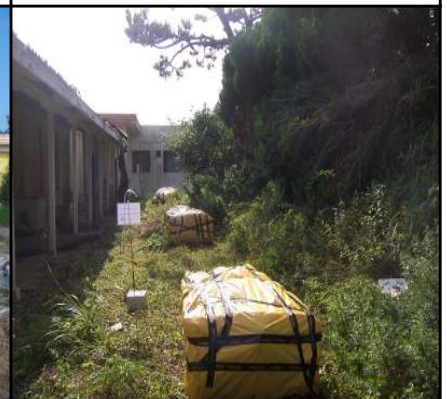
<sampling-#12>

| 분 류 | 시료 번호 | 측정 위치 | 측정시간(분) | 평균유속 (ℓ/min) | 유 량 (ℓ) | 측정농도 (개/cm³) | 초과 여부 |
|---|---|---|---|---|---|---|---|
| | #12 | 폐기물야적지점으 로 부터 1m 이내 | 17:55 ~ 18:35 | 10.33 | 407.53 | 0.0054 | 미만 |
